Leitfaden zur Fehleranalyse

DDE M51

Stand 10/93

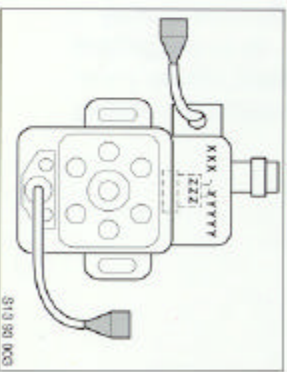
Einspritzpumpenfertigungsdatum am Stellwerk
(s. Bild) bis ★FD 363?

XXX = Stellwerks-
fertigungsdatum der
Einspritzpumpe

Einspritzpumpe ersetzen
